UTILIZACIÓN INTENSIVA DE SUELOS AGRÍCOLAS E INUNDACIONES EN EL PARTIDO DE CHACABUCO ELEMENTOS A CONSIDERAR PARA UN PLAN ORDENAMIENTO TERRITORIAL

ESPECIALIZACIÓN EN GESTIÓN AMBIENTAL EN SISTEMAS AGROALIMENTARIOS (EPG-FAUBA)

Licenciada en Ciencias Ambientales Cecilia Vespasiano (UBA)

Octubre 2018

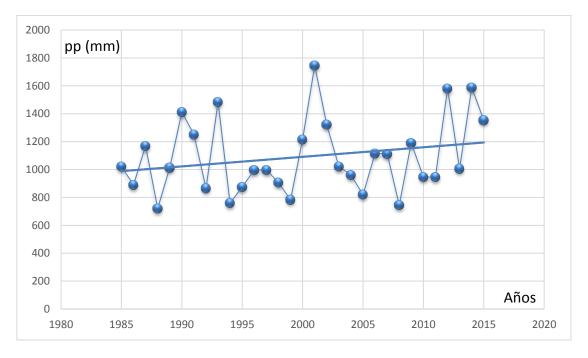
Gráfico 1. Precipitación anual expresada en mm, para los últimos 30 años (1985-2015). **Fuente:** Elaboración personal con datos extraídos de la Estación Meteorológica de Junín del SMN, 2016.

La zona de estudio atraviesa un hemiciclo húmedo en los últimos 30 años (1985-2016), la tendencia al aumento de precipitación anual se puede observar en los siguientes gráficos.

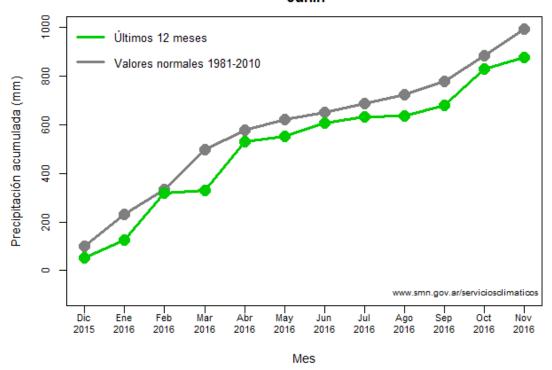
Precipitación acumulada en los últimos 12 meses Junín

Gráfico 2. Precipitación acumulada de la zona en los últimos 30 años. Fuente: SMN, 2016

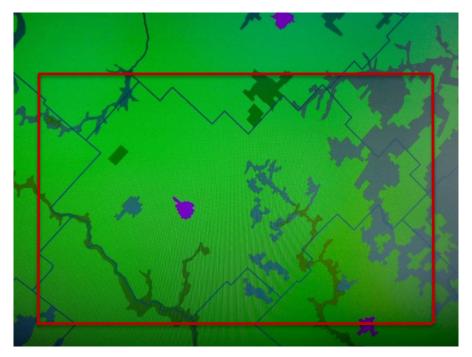
Figura 3. Usos del Suelo en el Partido de Chacabuco. Fuente: Visor GeoINTA, 2016

Como se puede observar en la imagen 2, la superficie verde corresponde a cultivos agrícolas en secano, en gris la superficie correspondiente a ganadería extensiva, en marrón ganadería intensiva y en fucsia los asentamientos humanos. Dentro de las características de los suelos se puede mencionar que corresponden en su mayoría a Argialboles típicos y Argialboles argiácuicos, estos últimos presentan drenaje imperfecto. La aptitud de uso corresponde a suelos agrícolas.

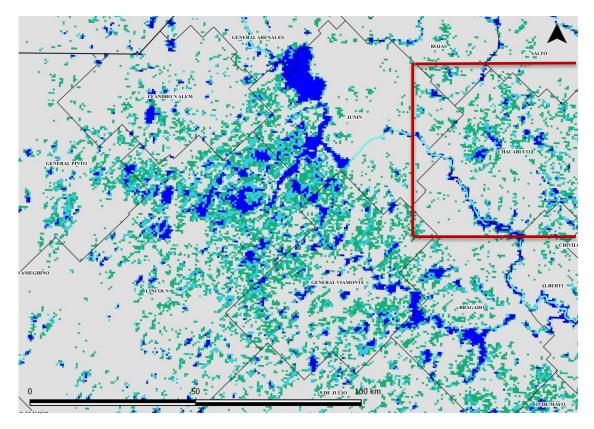
Mapa 2. Detalle del Noroeste de Buenos Aires. **Fuente:** Dirección Nacional de Emergencias y Desastres Agropecuarios. Ex -Ministerio de Agroindustria de La Nación.

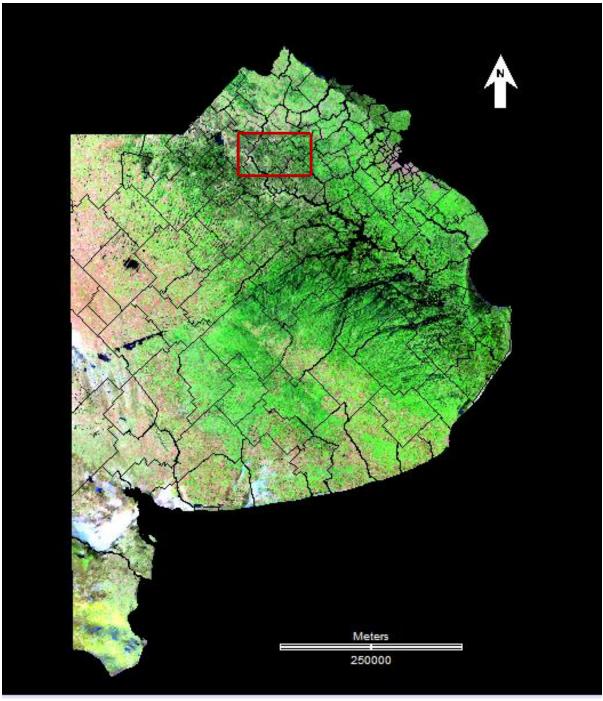
En el mapa 3 se observa en tonos rosados los suelos descubiertos, en verde brillante los suelos cubiertos en buen estado y en colores oscuros la presencia de agua, siendo el negro el agua en superficie. De esta manera, se observa claramente la concentración de agua en la cuenca del Salado, destacando al Noroeste de la provincia: Lincoln, Junín, Viamonte, Bragado, Chacabuco, con un alto grado de afectación. En consecuencia, esta agua drena hacia la depresión del Salado provocando aún mayor presión sobre esta zona baja.

Mapa 3. Situación en la Provincia de Buenos Aires. MODIS TERRA, 15 de agosto de 2015. Compuesto 7-2-1 (RGB). Fuente: Dirección Nacional de Emergencia y Desastres Agropecuarios. Ex -Ministerio de Agroindustria de La Nación.

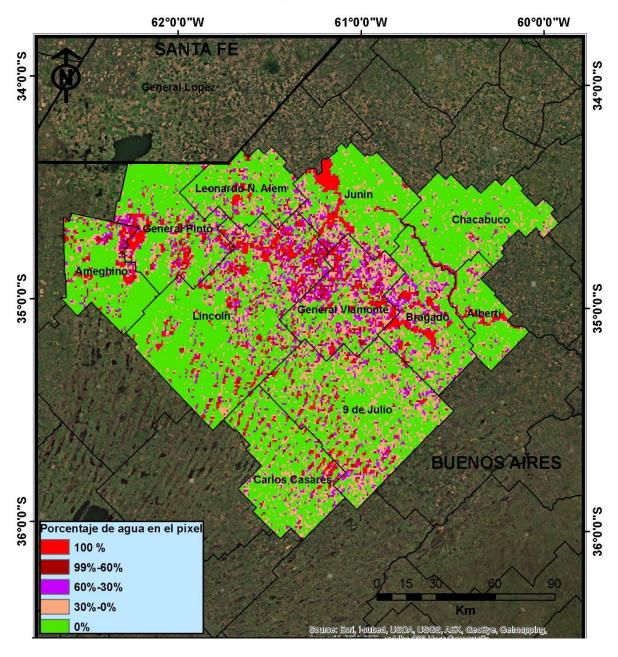
Area Afectada por inundaciones

Mapa 4. Análisis con imágenes MODIS (sensor TERRA) del área del Noroeste de la Cuenca del Salado afectada por la inundación de agosto de 2015. **Fuente:** Dirección Nacional de Emergencia y Desastres Agropecuarios.

Según la Dirección Nacional de Emergencia y Desastres Agropecuarios, en el Partido de Chacabuco hubo 29.800 hectáreas saturadas, 13.250 hectáreas encharcadas, 6.600 hectáreas con agua en superficie, sumando un total de 49.650 hectáreas afectadas correspondiente a la fecha de las imágenes que se muestran.

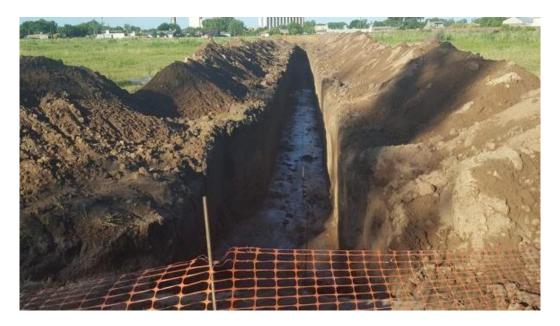
Figura 4. Obra de desagüe. Segunda etapa del Rama I. Fuente: Página oficial de Chacabuco, 2016.

- En diciembre de 2016, dieron inicio a la obra de segunda etapa del Ramal I de la Cuenca de Desagües del Noroeste sobre el acceso Juan XXIII. La Cuenca integra tres ramales. El Ramal I de la etapa primera que corre paralelo al acceso Juan XXIII ya fue realizada. Según indicó el Subsecretario de Obras Públicas del Municipio, Echevarría, la obra se realizó en cañería de un metro de diámetro. Seguidamente, se comenzó con la ejecución de la segunda etapa que va desde el Acceso hasta calle La Rioja, en una extensión de dos cuadras y más de doscientos metros de cañería. A la altura de calle La Rioja, se iniciaría la tercera etapa. Prevén que se ejecutará íntegramente llegando al punto final de la obra en calles Padre Doglia y Paso.
